المفاعل النووي السوري

وتقارير المخابرات الأمريكية والوكالة الدولية للطاقة الذرية

هل أخطأت إسرائيل في ضرب المبنى السوري؟

د. يسري أبوشادي

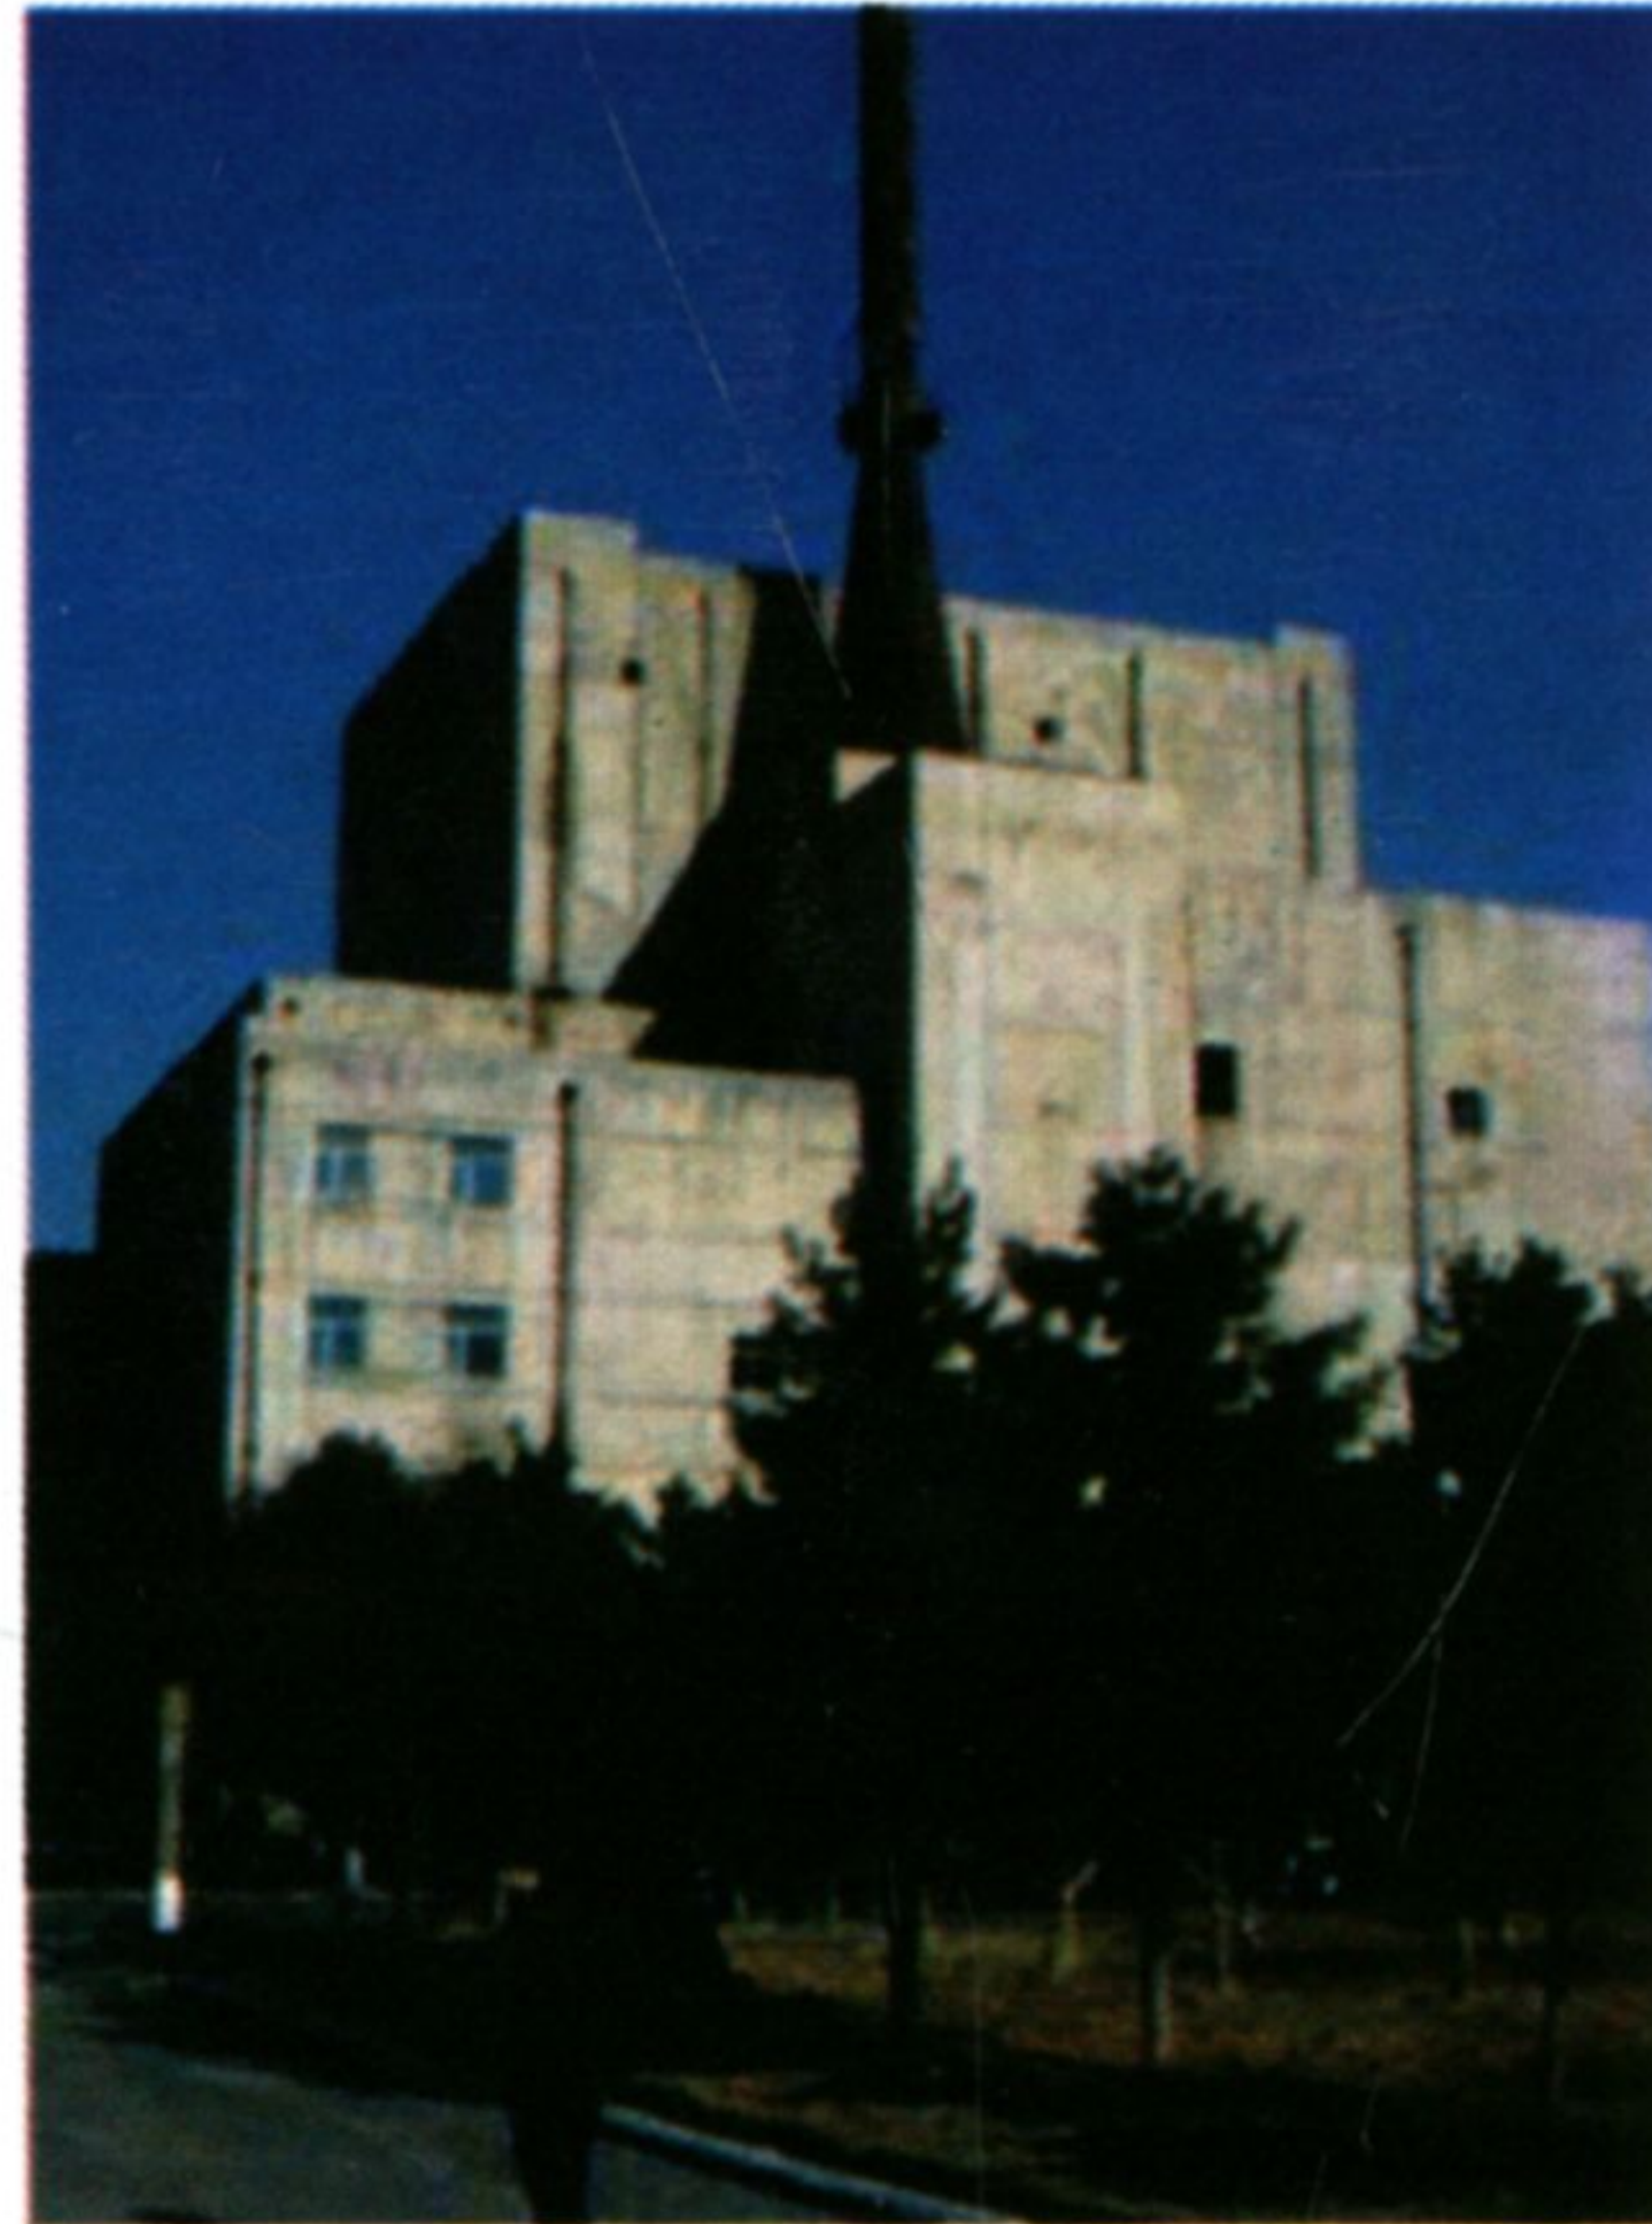
شكل (٢٣) : صورة أرضية لمبنى المفاعل الكورى ويلاحظ الارتفاعات المختلفة وعدد الأدوار فوق الأرض (خمسة) والمدخل والمدخنة

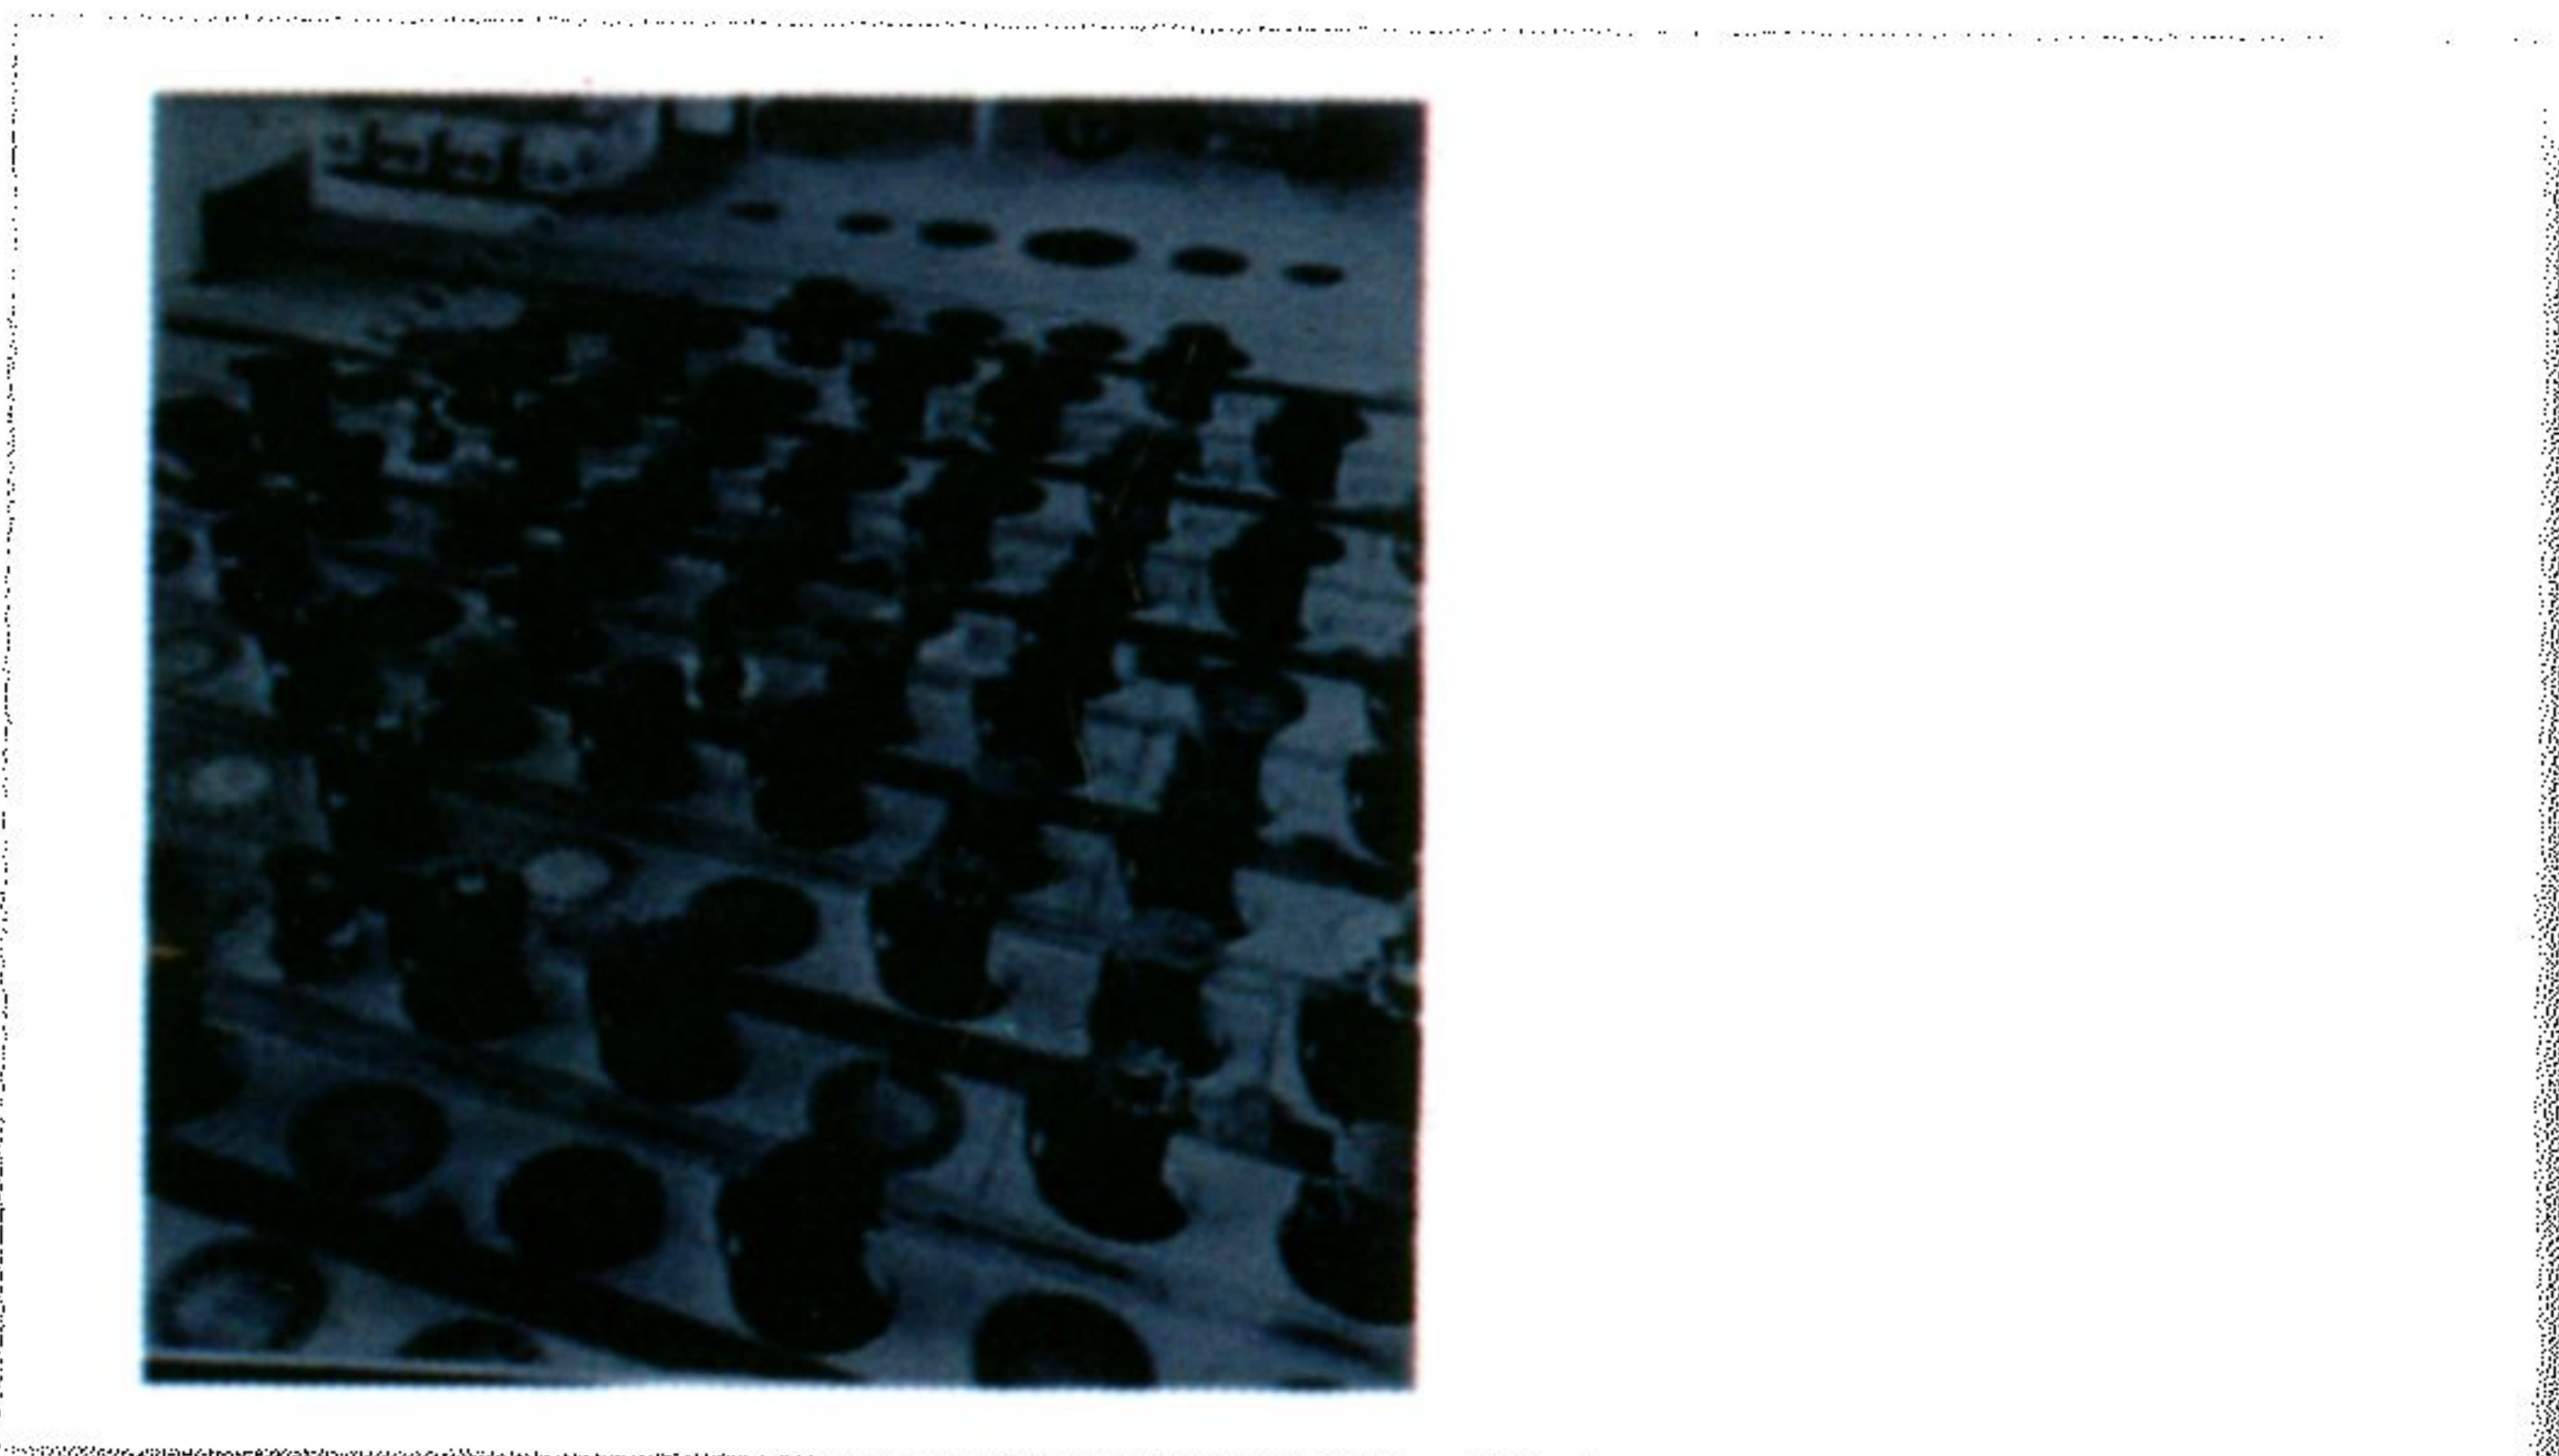
ج. سطح مفاعل كالدروهل البريطانى ويلاحظ أن منافذ قضبان التحكم مرتفعه قليلاً عن سطح المفاعل

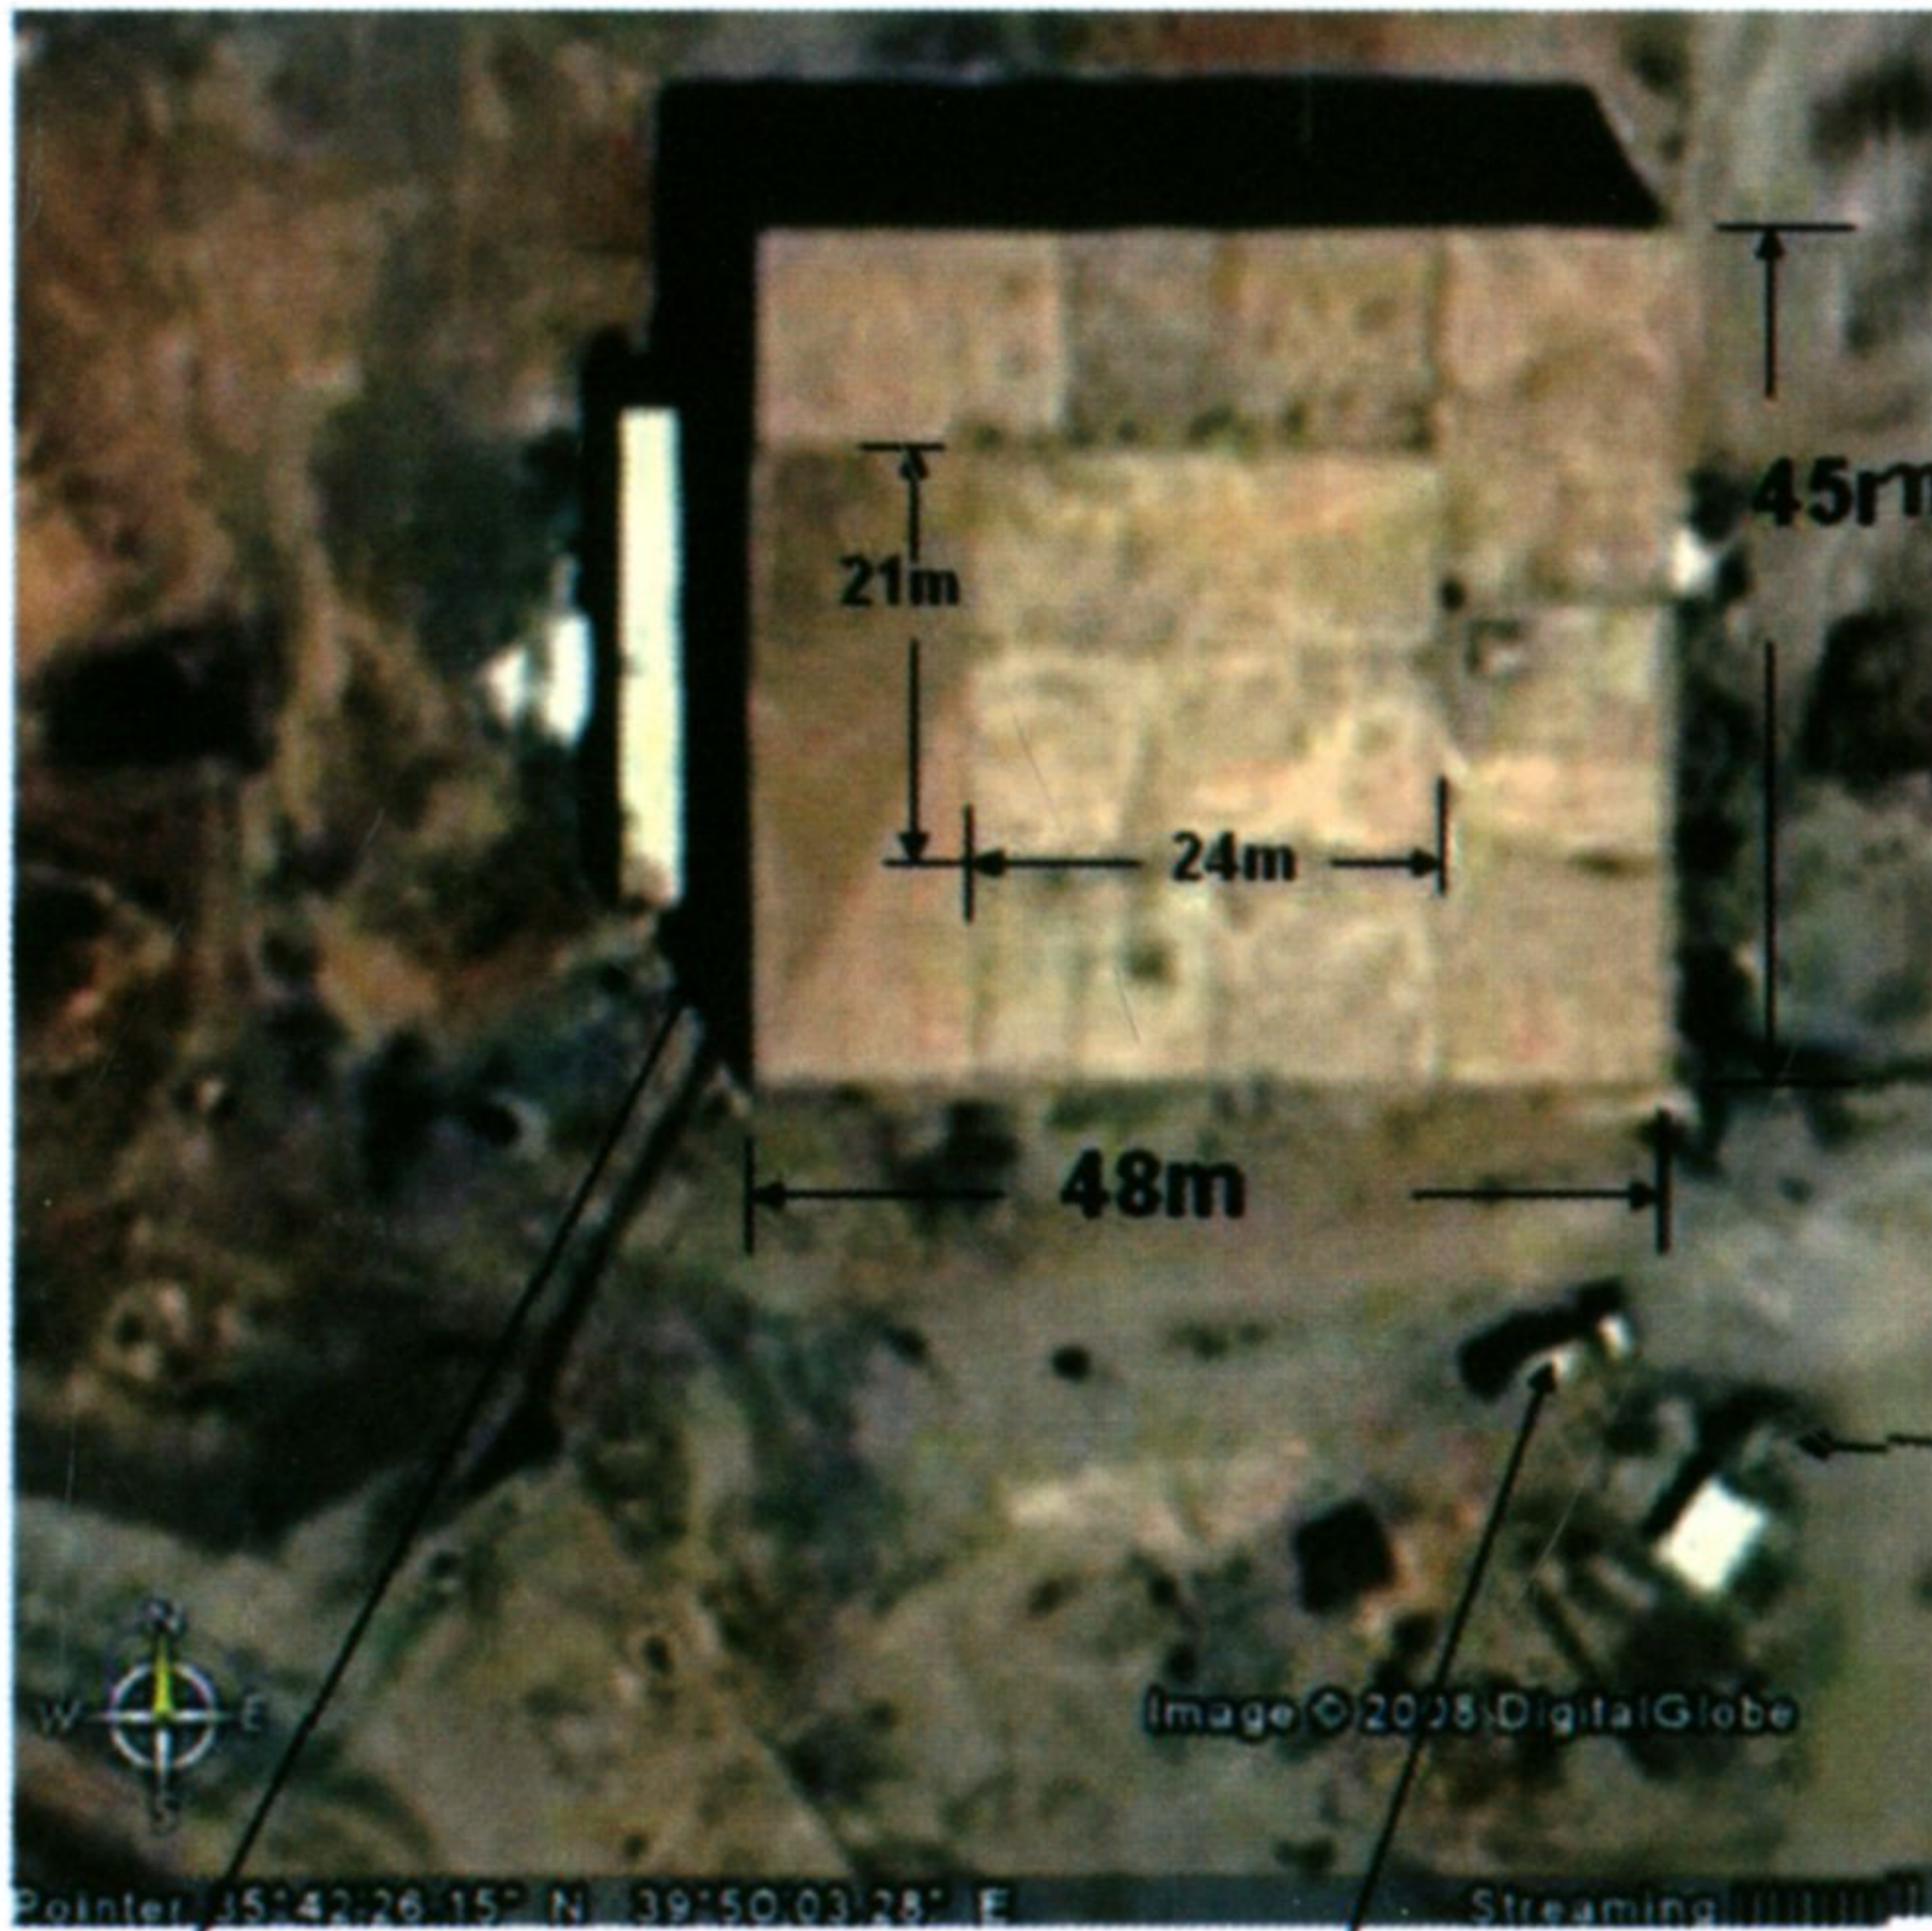
10-12m high

Truck with cement mixer

شكل (٢٨) : الأبعاد الأفقيه والرأسية للمبنى السوري وظلاله (يلاحظ عربة خللاط الأسمنت وظلها)

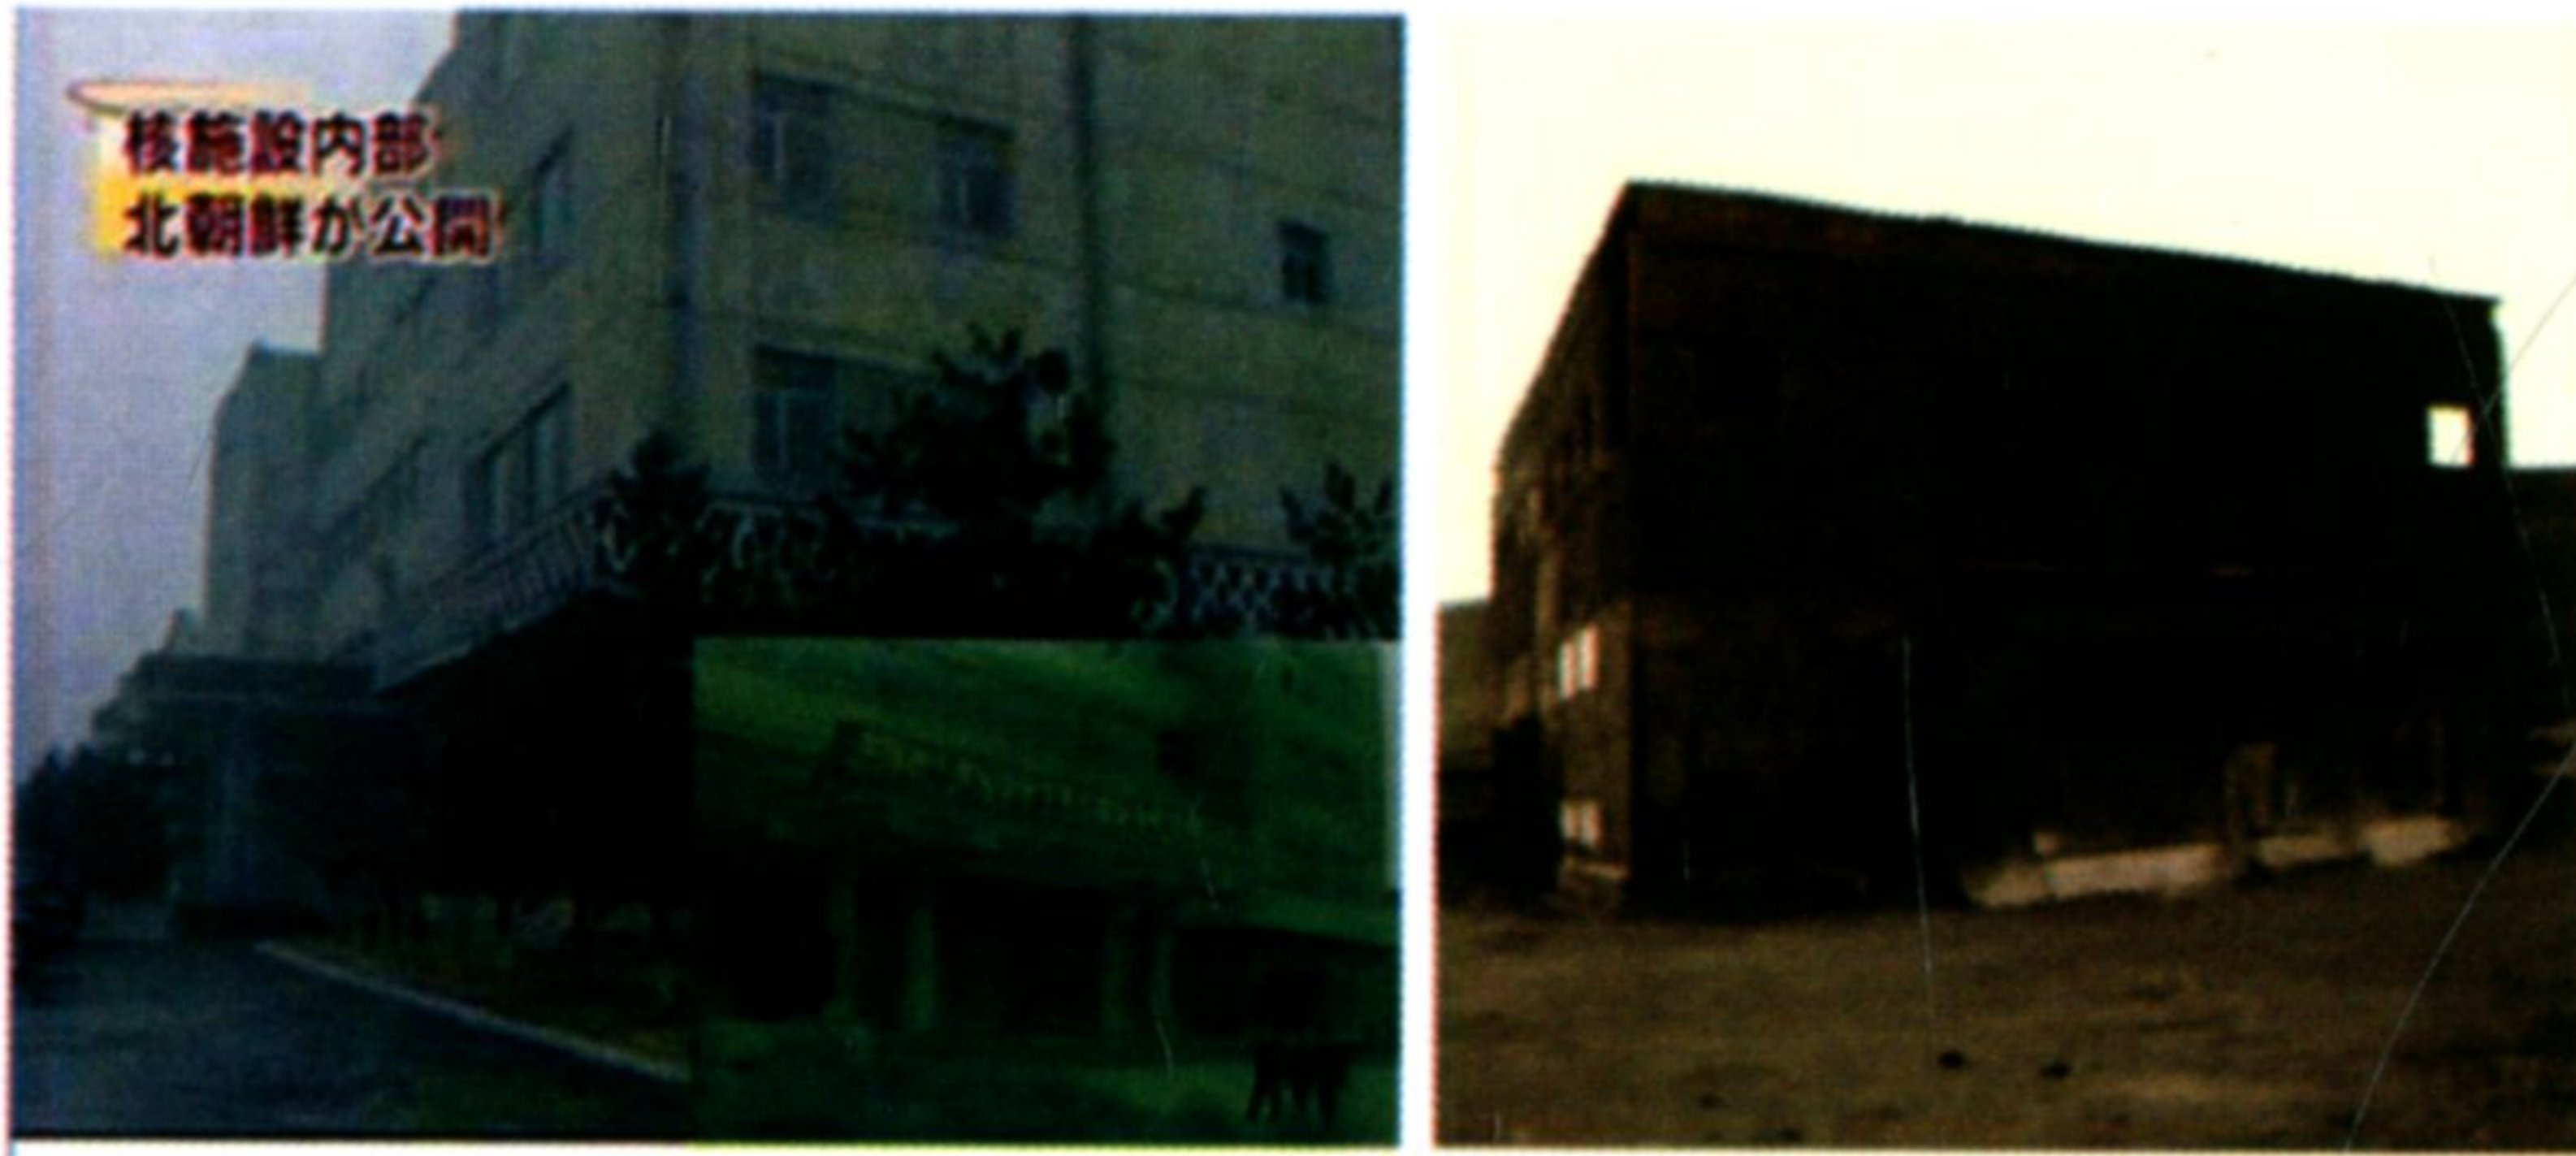
شكل (٣٠) : مقارنة بين مدخل مبنى المفاعل الكوري (~١٠٪ من الارتفاع الكلي) ومدخل المبنى السوري (~٤٠٪)

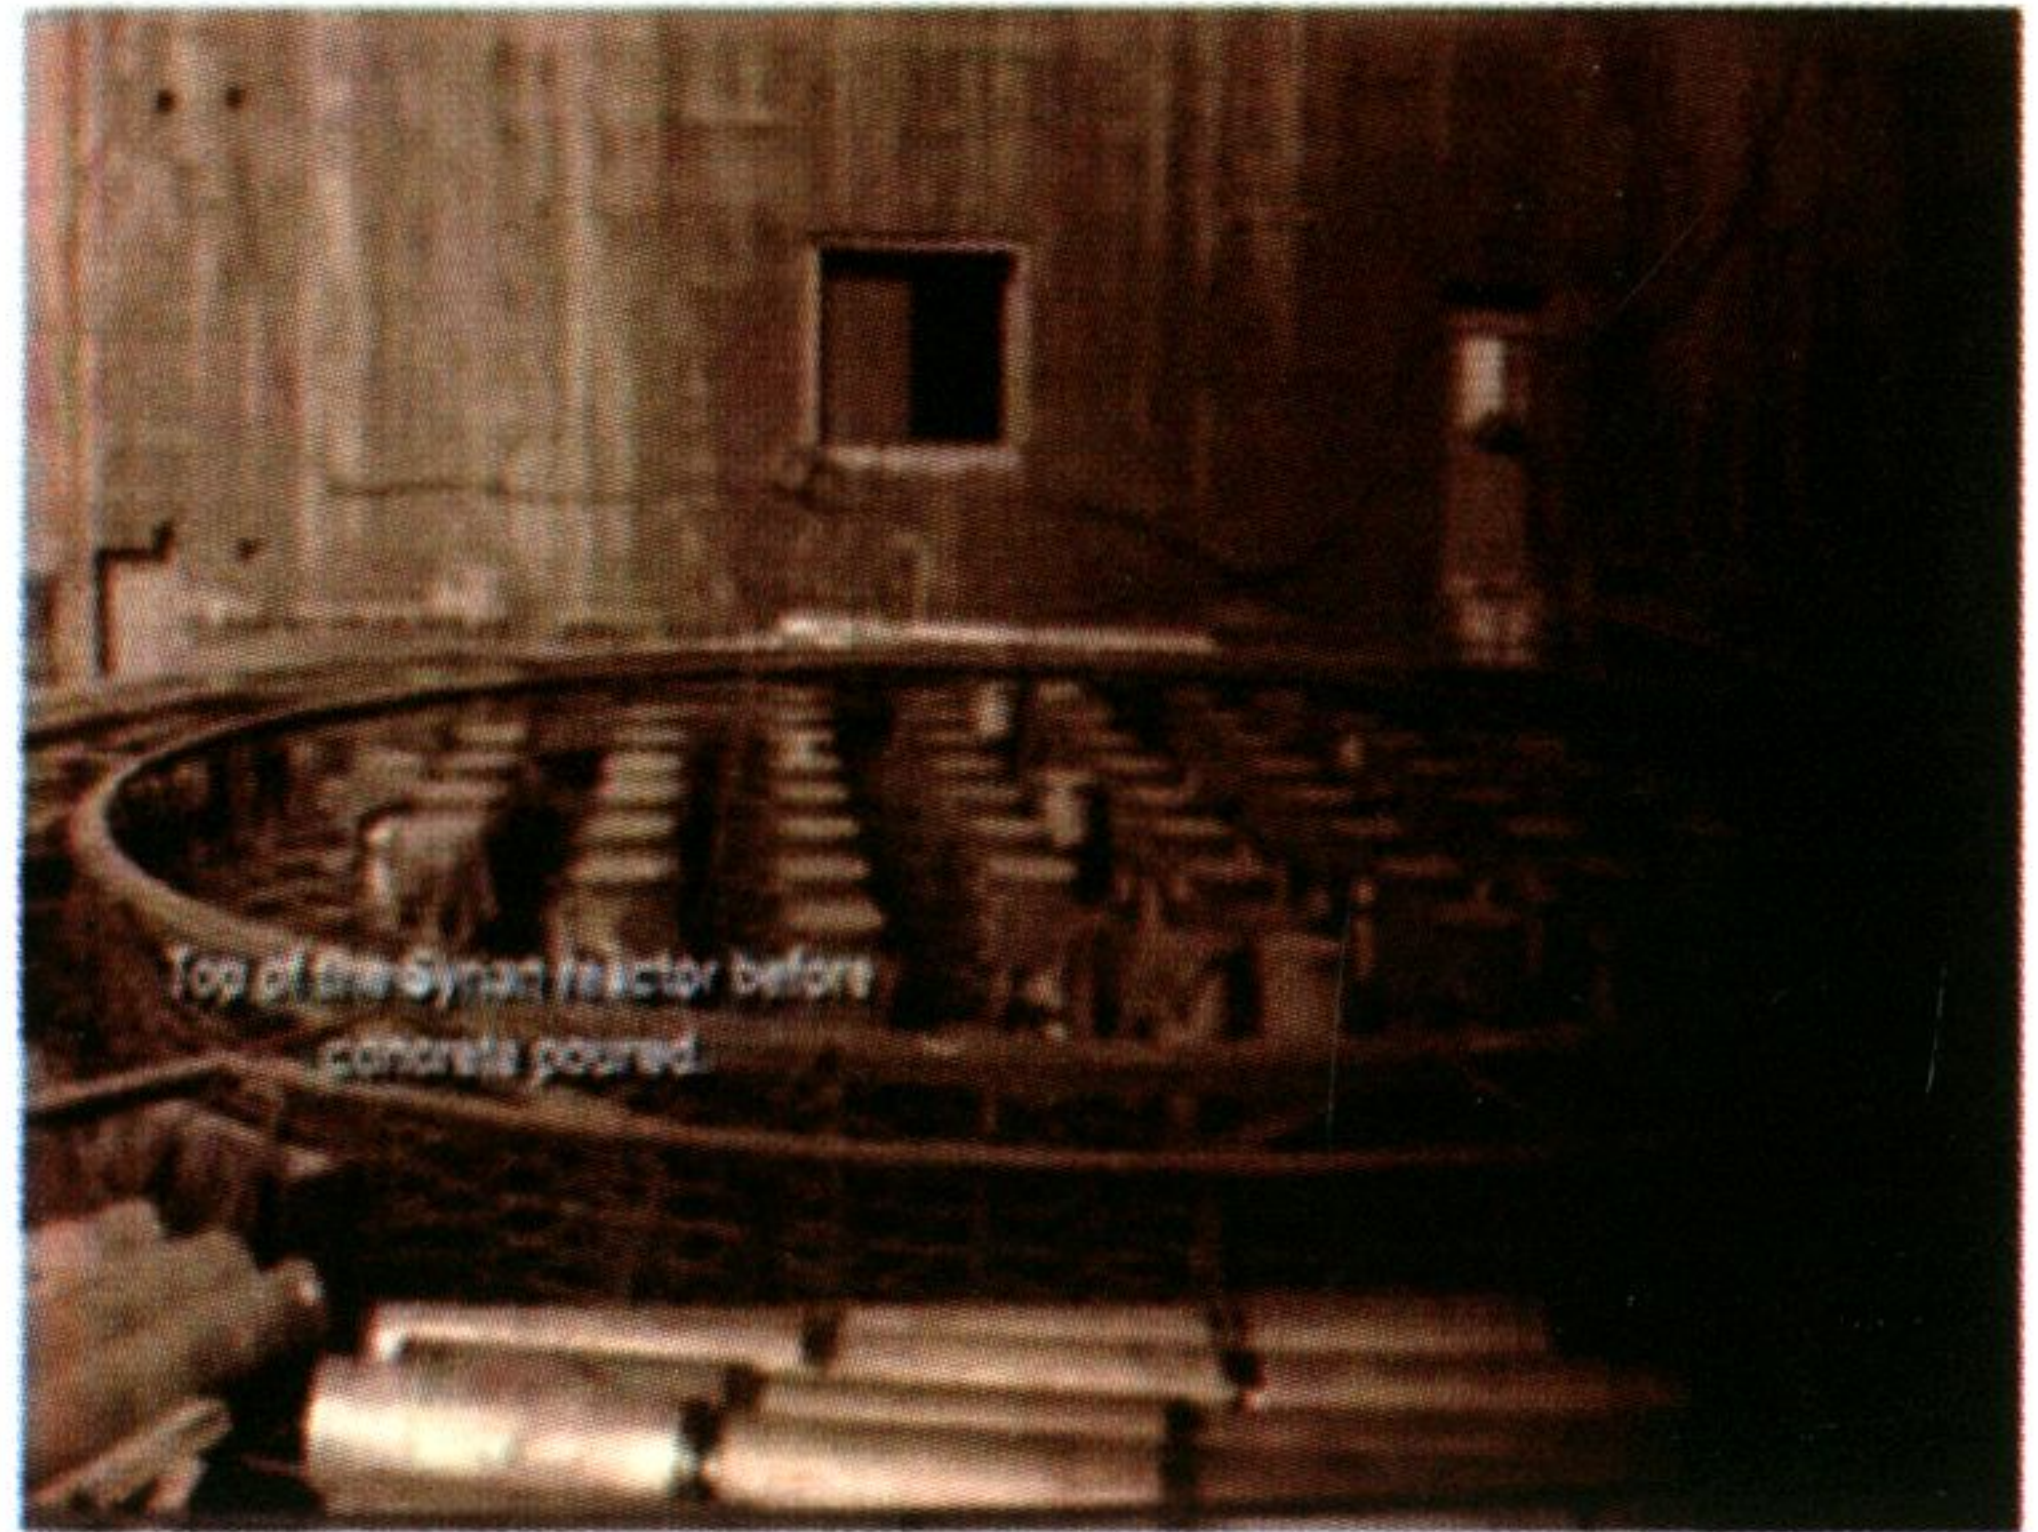
52 Ports in the simulated core while

56 Ports in the ground photo

$$4+6+8+8+8+8+6+4$$

$$= 52$$

NK Reactor

$$5+7+9+11+11+11+11+11+9+7+5$$

شكل (٣٥) : مقارنة بين عدد المنافذ لقلب المفاعل حسب التقرير الأمريكي طبقاً للصورة الأرضية

و طبقاً للنموذج التخيلي الأمريكي وكذا العدد للمفاعل الكوري

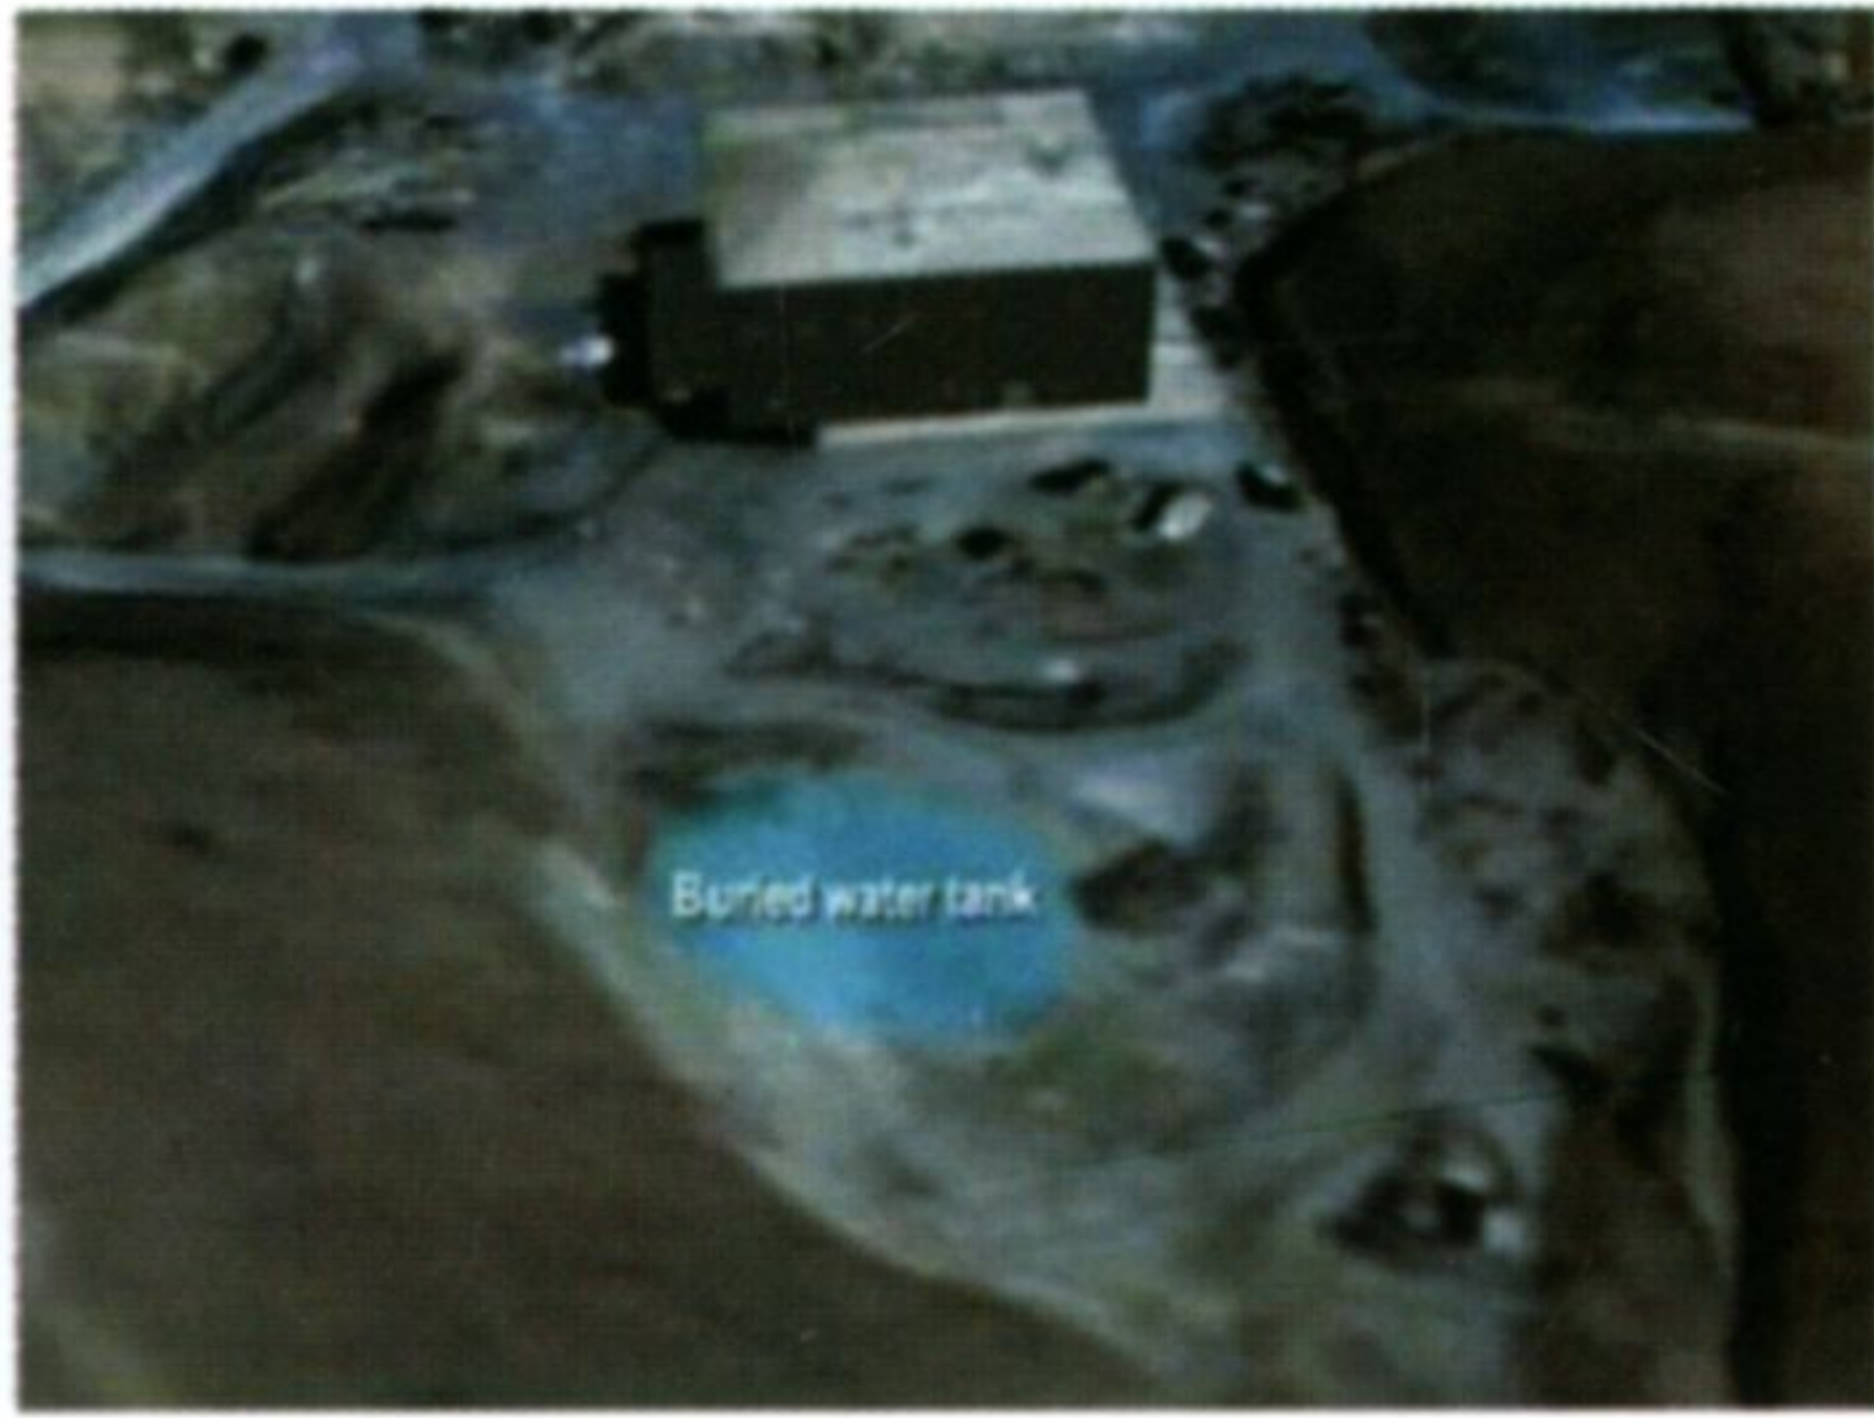
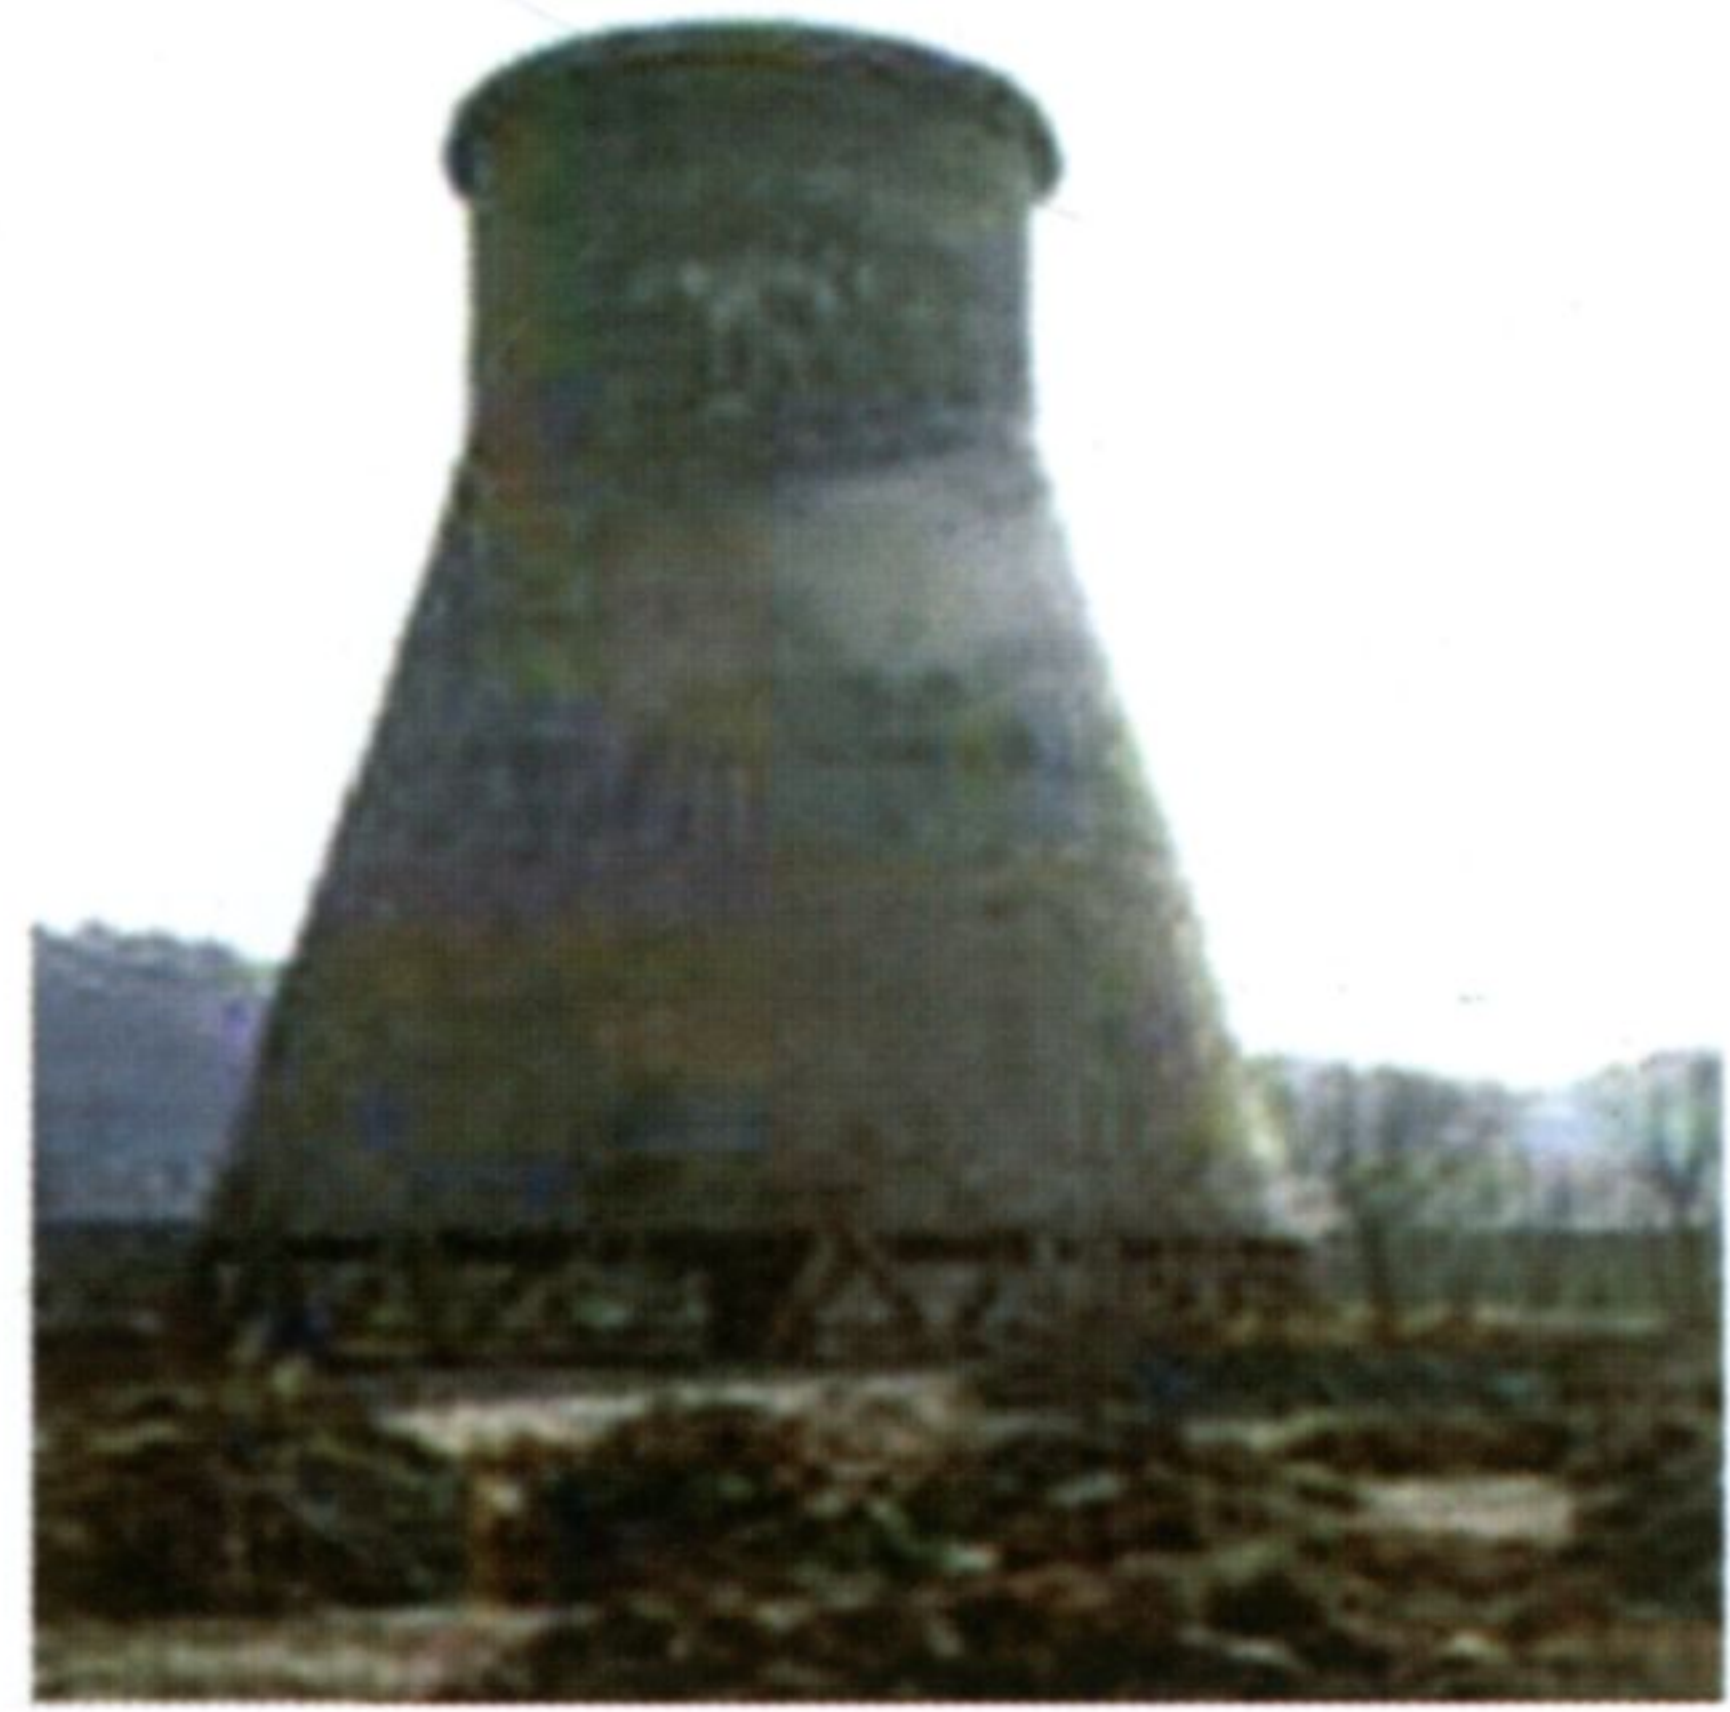
الموقع السوري خزان ماء تحت الأرض يزعم أنه لتبريد المفاعل (بدون برج التبريد قد تنفجر)

الموقع الكوري برج التبريد (ارتفاع حوالي (٤٠م)

شكل (٣٦) : برج التبريد الكوري الضخم مع مقارنة مع التصور الأمريكي لدائره التبريد السورية باستخدام بحيرة صناعية (خزان) تحت الأرض
